Evaluación del estado ecológico del río Zújar en el tramo comprendido entre la presa del Zújar y la confluencia con el Guadiana.

Cliente: AESIA

Ejecución: MEDIODES, CONSULTORÍA AMBIENTAL Y PAISAJISMO, S.L.

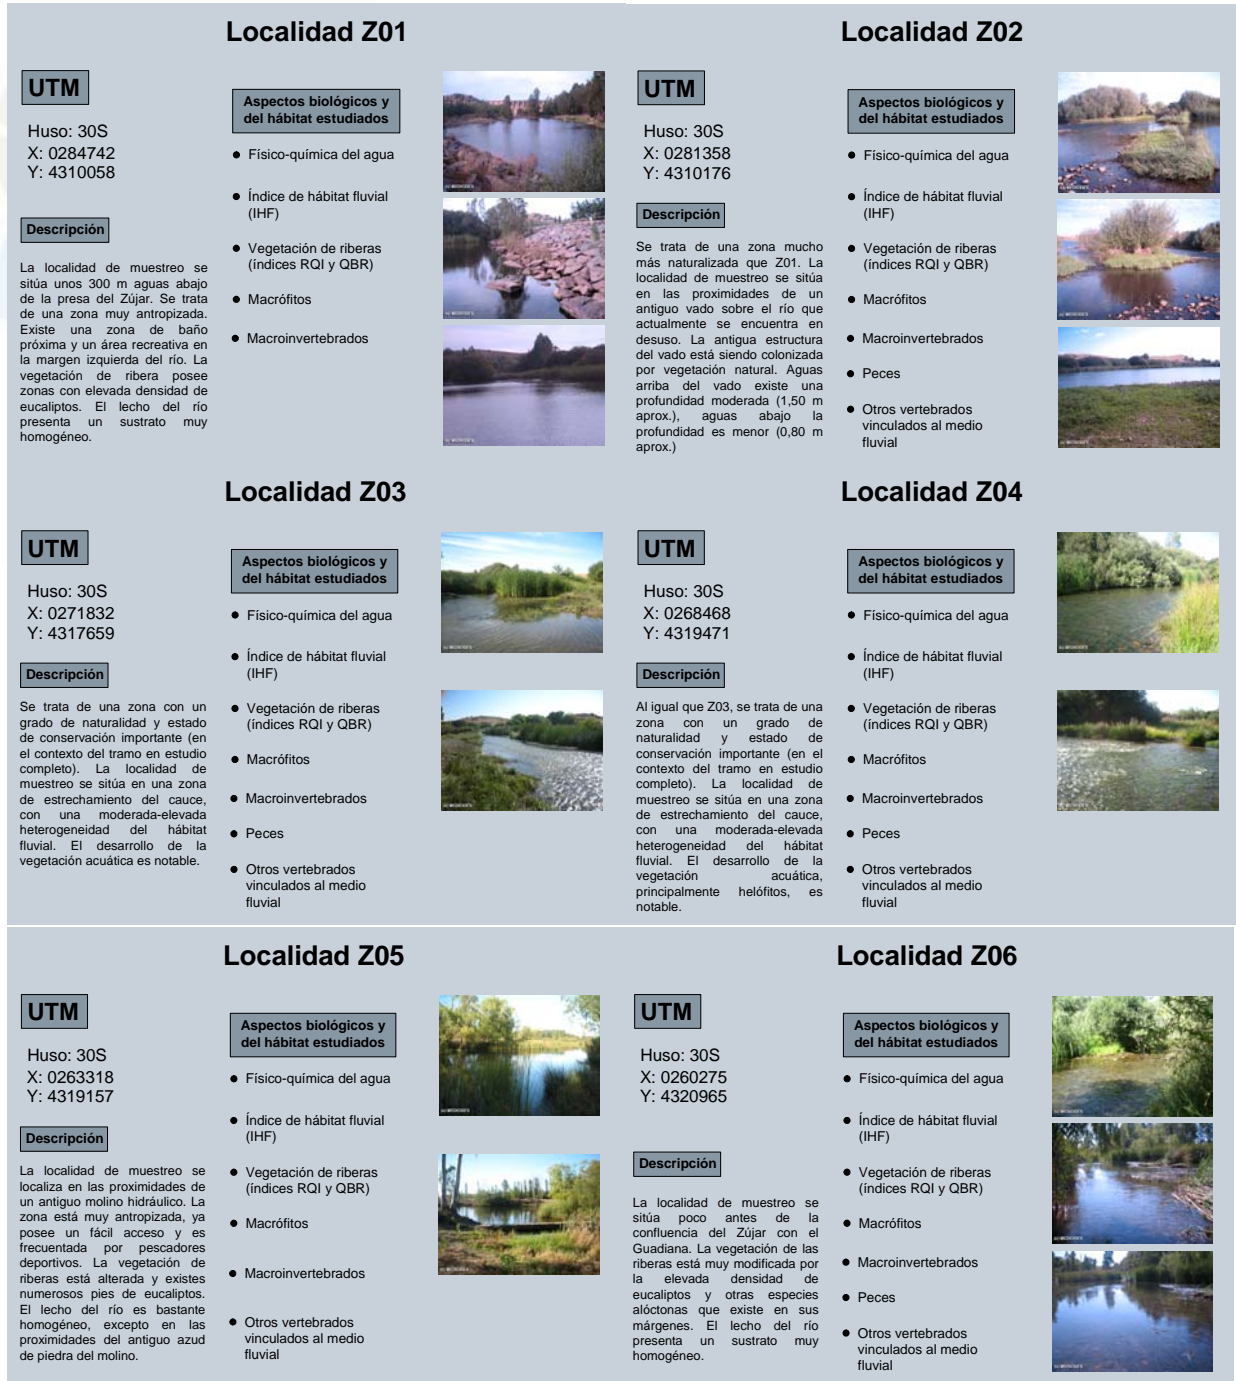
Figura 2. Fichas descriptivas de las seis localidades de muestreo incluidas en el tramo de río objeto de estudio. En cada una de ellas se tomaron los datos relativos a cada una de las variables incluidas en la tabla 1.

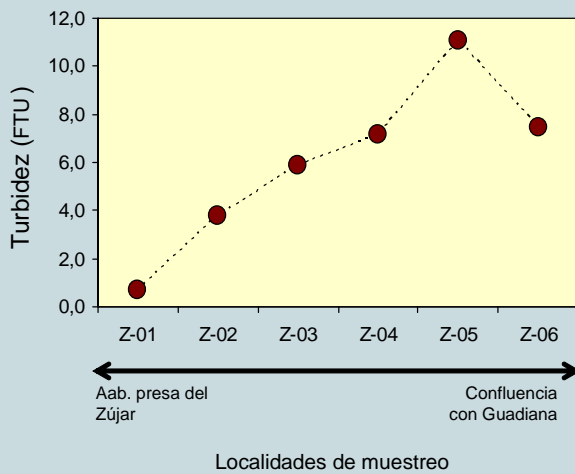
Evolución de los valores de turbidez del agua desde la localidad Z01 (aguas abajo de la presa del Zújar) hasta Z06 (cerca de la confluencia con el río Guadiana).

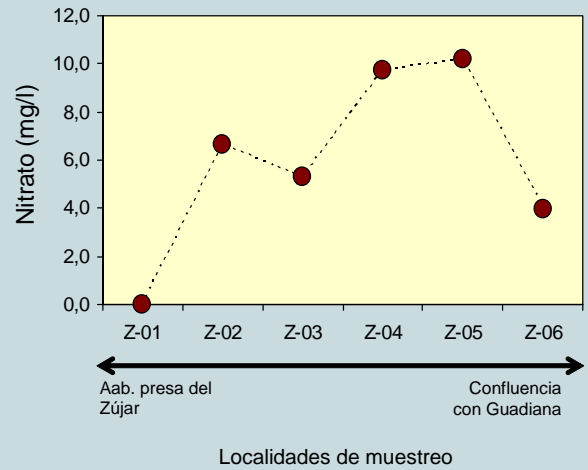
Evolución del amonio desde la localidad Z01 (aguas abajo de la presa del Zújar) hasta Z06 (cerca de la confluencia con el río Guadiana).

Evolución de la concentración de nitrato desde la localidad Z01 (aguas abajo de la presa del Zújar) hasta Z06 (cerca de la confluencia con el río Guadiana).

2. No obstante, se detectaron ciertos síntomas de eutrofización (no muy elevada) en la zona baja del tramo fluvial, probablemente relacionados con la presencia de campos de cultivo en esta zona del río.

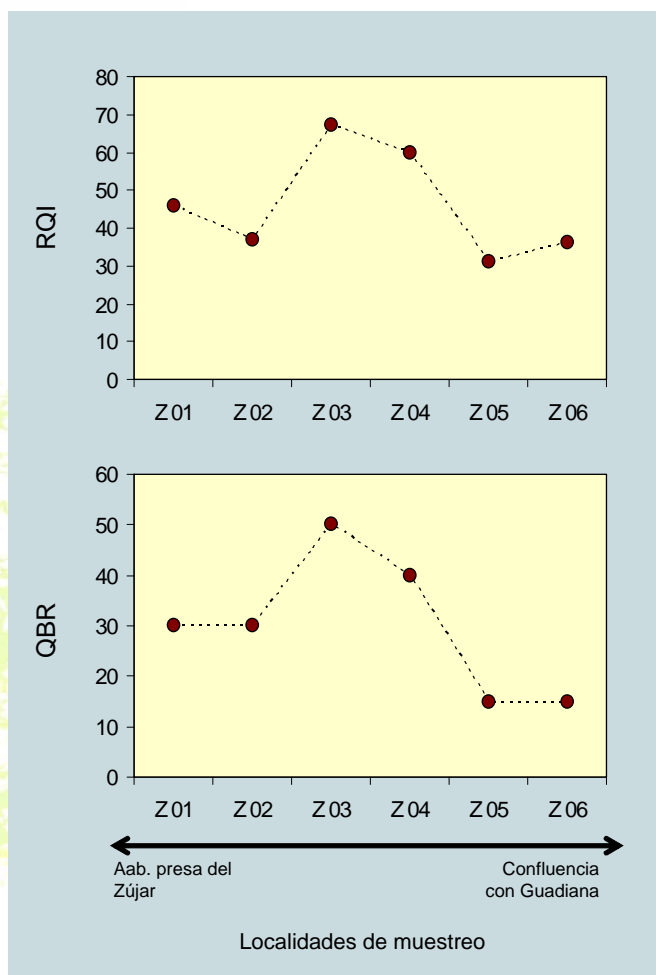
Localidad	RQI	Estado de conservación según RQI	QBR	Estado de conservación según QBR
Z01	46	Pobre	30	Malo
Z02	37	Muy pobre	30	Malo
Z03	67	Regular	50	Malo
Z04	60	Regular	40	Malo
Z05	31	Muy pobre	15	Pésimo
Z06	36	Muy pobre	15	Pésimo

Valores de los índices RQI y QBR desde la localidad Z01 (aguas abajo de la presa del Zújar) hasta Z06 (cerca de la confluencia con el río Guadiana).

6. La aplicación de los índices RQI y QBR para el tramo en estudio arrojó como resultado que el estado de conservación de la vegetación de las riberas puede incluirse en las categorías de “muy pobre”, “pobre” y “regular”, en función de la situación del tramo que se contemple.
7. Las localidades situadas en la parte final del tramo (Z05 y Z06) presentaron los valores más bajos de ambos índices. Las localidades situadas en la zona intermedia del tramo (Z03 y Z04) presentaron los valores más elevados (La puntuación media obtenida para ambos índices fue de 46 según el índice RQI y 30 según el QBR, considerando que el tramo completo, en su conjunto, presenta un **estado pobre**, en cuanto a las riberas se refiere. Se recomienda, por tanto, la **rehabilitación** y **restauración** para recuperar la funcionalidad hidrológica y ecológica de las riberas.

- **Anchura del espacio ripario.** Dimensiones reducidas por la actividad antrópica
- **Composición y estructura de la vegetación riparia.** Vegetación climatófila bastante alterada por actuaciones antrópicas.
- **Regeneración natural de la vegetación riparia.** Poca regeneración natural con escasa presencia de ejemplares jóvenes.
- **Elevación de las orillas.** Orillas bastante sobreelevadas con respecto al nivel del lecho.
- **Relieve de las riberas.** Alteración moderada del relieve por extracciones de áridos y por depósitos de tierras procedentes de la llanura de inundación.
- **Presencia de especies vegetales alóctonas.** El tramo está intensamente colonizado por eucaliptos y otras especies alóctonas

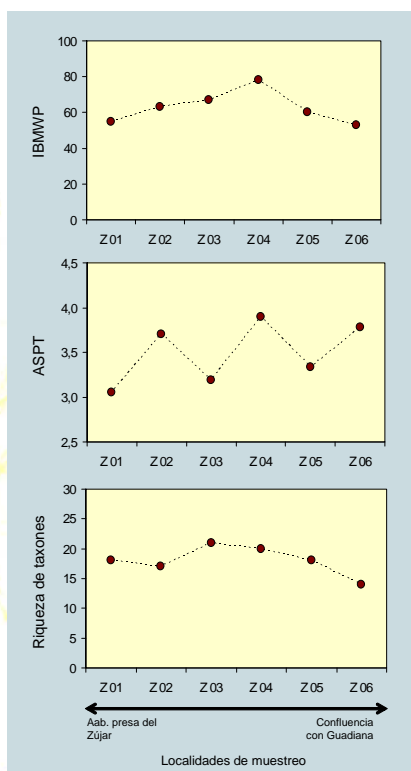
Representación de los valores de los índices IBMWP, ASPT y la riqueza de familias desde la localidad Z01 (aguas abajo de la presa del Zújar) hasta Z06 (cerca de la confluencia con el río Guadiana). El índice ASPT para cada localidad de muestreo se calcula dividiendo el IBMWP por el número de familias de macroinvertebrados de cada localidad

17. Aunque no se detectaron relaciones significativas (probablemente debido al bajo número de casos, $n=6$), sí pudo observarse que la tendencia general que mostraron los índices de macroinvertebrados fue el aumento de los valores a medida que lo hacían los de hábitat (IHF) y macrófitos (IM). Este resultado indica que la cantidad de microhábitats disponibles, medido a través del IHF e IM, es determinante a la hora de que un tramo determinado albergue una comunidad de macroinvertebrados bien estructurada y, por tanto, con altos valores de los índices (IBMWP, ASPT y riqueza de taxones).
